過去の製品安全に関するお知らせ（一覧）

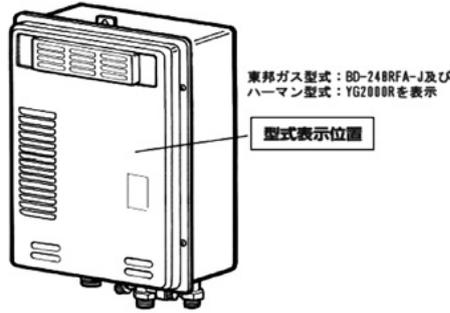
公表・社告日	商品名	対象型式	製造・販売期間	不具合内容・ご確認方法	お問合せ窓口
2007年 7月27日	ハーマン製 ガス給湯暖房機	BD-248RFA-J	1989 ～ 1993	<p>長期期間の使用による経年劣化により、ごく稀に機器内部の給湯熱交換器にひび割れが生じ、機器内部の樹脂製の暖房水タンクが加熱され焼損する場合があります。</p>

<p>東邦ガス型式：BD-248RFA-J及び ハーマン型式：YG200Rを表示 型式表示位置</p>	<p>東邦ガス・ハーマン</p> <p>0120-85-5571</p> <p>9：00～17：30 平日（土日祝日は除く）</p>
2007年 6月8日	ノーリツ製 ガスふろ給湯器	<p>東邦ガス型式 NUO-16E NUO-16F NUOA-16F NUOA-16E NUOA-16G NUOA-20B NUOA-20C</p> <p>ノーリツ型式 GRQ-161 GRQ-161A GRQ-161SA GRQ-162 GRQ-163A GRQ-201A GRQ-203SA</p>	1989. 11 ～ 1994. 6	<p>長期間の使用により部品の一部（ダイヤフラム※）に亀裂が入り、ごく稀にガス漏れが発生し、機器が焼損する恐れがあります。</p> <p>※ダイヤフラム…ガス圧を一定に調整するためのガバナに使用するゴム素材の薄い板</p>

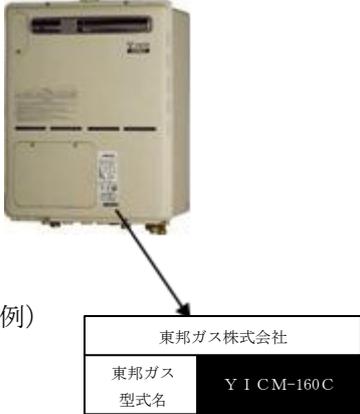
(例)

東邦ガス・ハー マン 0120-31-3800 9:00～17:30 平日（土日祝 日は除く）
2005年 5月12日	リンナイ製給湯 暖房用熱源機	HT-2803KRS シリーズ HT-3503KRS シリーズ HT-4203KRS シリーズ HT-4203ARS シリーズ※ ※型式の末尾 がCの機器は 対象外です)	2003.10 ～ 2005.01	給湯熱交換器から微量の水漏れが発生する可能性があります。

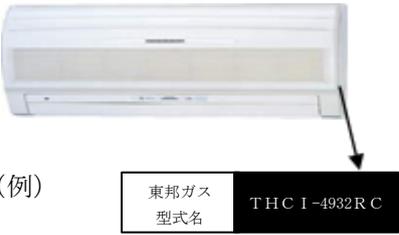
(例)

リンナイ(株) 0120-802-166 9:00～17:00 平日（土日祝 日は除く）
2004年 8月20日	東芝キャリア製 ガスエアコン	THCI-4932RC	2001.05 ～ 2002.01	室内機ファンモーター接続部分にエア コン洗浄液による電導物質が付着して、 発煙・発火する可能性があります。

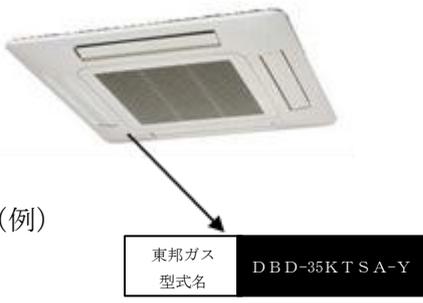
(例)

東芝キャリア (株) 0120-444-899 9:00～18:00 平日（土日祝 日は除く）
2001年 12月20日	三洋電機製浴室 暖房乾燥機	DBD-35KTSA- Y DBD-4099ACS DBD-4099ACS K-J2 DH-35KSA-D	1998.10 ～ 2001.12	樹脂製フロントパネルが落下する可 能性があります。

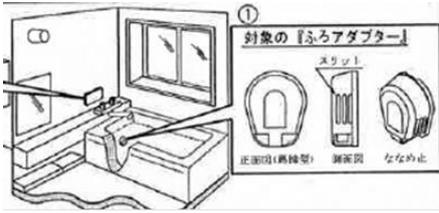
公表・社告日	商品名	対象型式	製造期間	不具合内容・ご確認方法	お問合せ窓口
2001年 8月1日	ハーマン製 ふろ給湯器 「ふろアダ プター」	リモコン型式 YPRF03 YPRF04 YPRF06 YPRF18 YPRF28 YPRF21 YPRR08	1989.04 ～ 2001.07	浴槽水位がアダプターより低い場合、 浴槽に高温のお湯が溜まる可能性が あります。

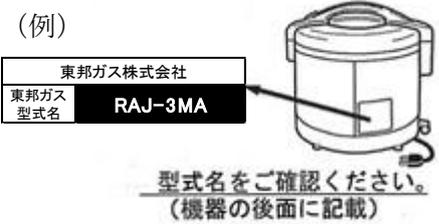
(株)ハーマン 0120-63-8180 9:00～17:00 平日(土日祝日 は除く)
2001年 4月12日	リンナイ製 ジャー付き ガス炊飯器	RAJ-3MA RAJ-3MA(P) RAJ-5MA	2000.08 ～ 2001.03	保温機能が働かない、点火しない状態 となる可能性があります。 (例)

型式名をご確認ください。 (機器の後面に記載)	リンナイ(株) 0120-054-321 9:00～17:00 平日(土日祝日 は除く)
1997年 6月12日	東陶機器製 給湯器	UICO-16	1988.12 ～ 1991.06	ごくまれに、給湯器背面が過熱する恐 れがあります。

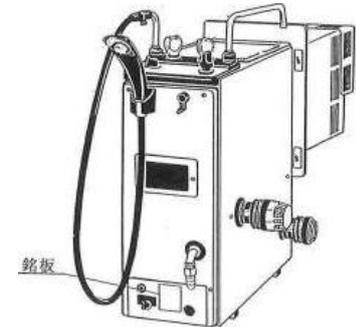
(例)	TOTO(株) 0120-444-309 9:00～17:00 平日(土日祝日、 夏季休暇、年末 年始は除く)
1992年 3月4日	リンナイ製 シャワー付 バランス型 風呂釜	RBLS-1S RBLS-2S RBLS-3S RBWQ-B7 RBWQ-B15 RUBK-6 RUB-6 RUB-8	1978.09 ～ 1989.04	シャワー又は上り湯のご使用时、ごく まれに、お湯の出始めに少量の熱湯が 出る可能性があります。

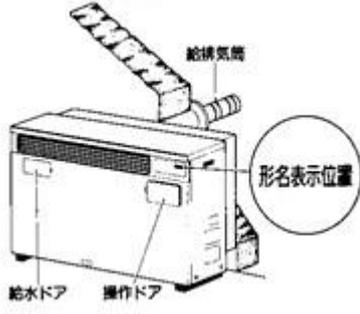
公表・社告日	商品名	対象型式	製造期間	不具合内容・ご確認方法	お問い合わせ窓口									
1991年 11月30日	三菱電機製 FF式暖房機	MCF-40FB MCF-40FT	1980.09 ～ 1982.12	<p>機器内部のガスパイプが腐食し、ガス漏れが発生する可能性があります。</p>
